Erdbeben in Heiligenkirchen

1767 wackelte der Kirchturm

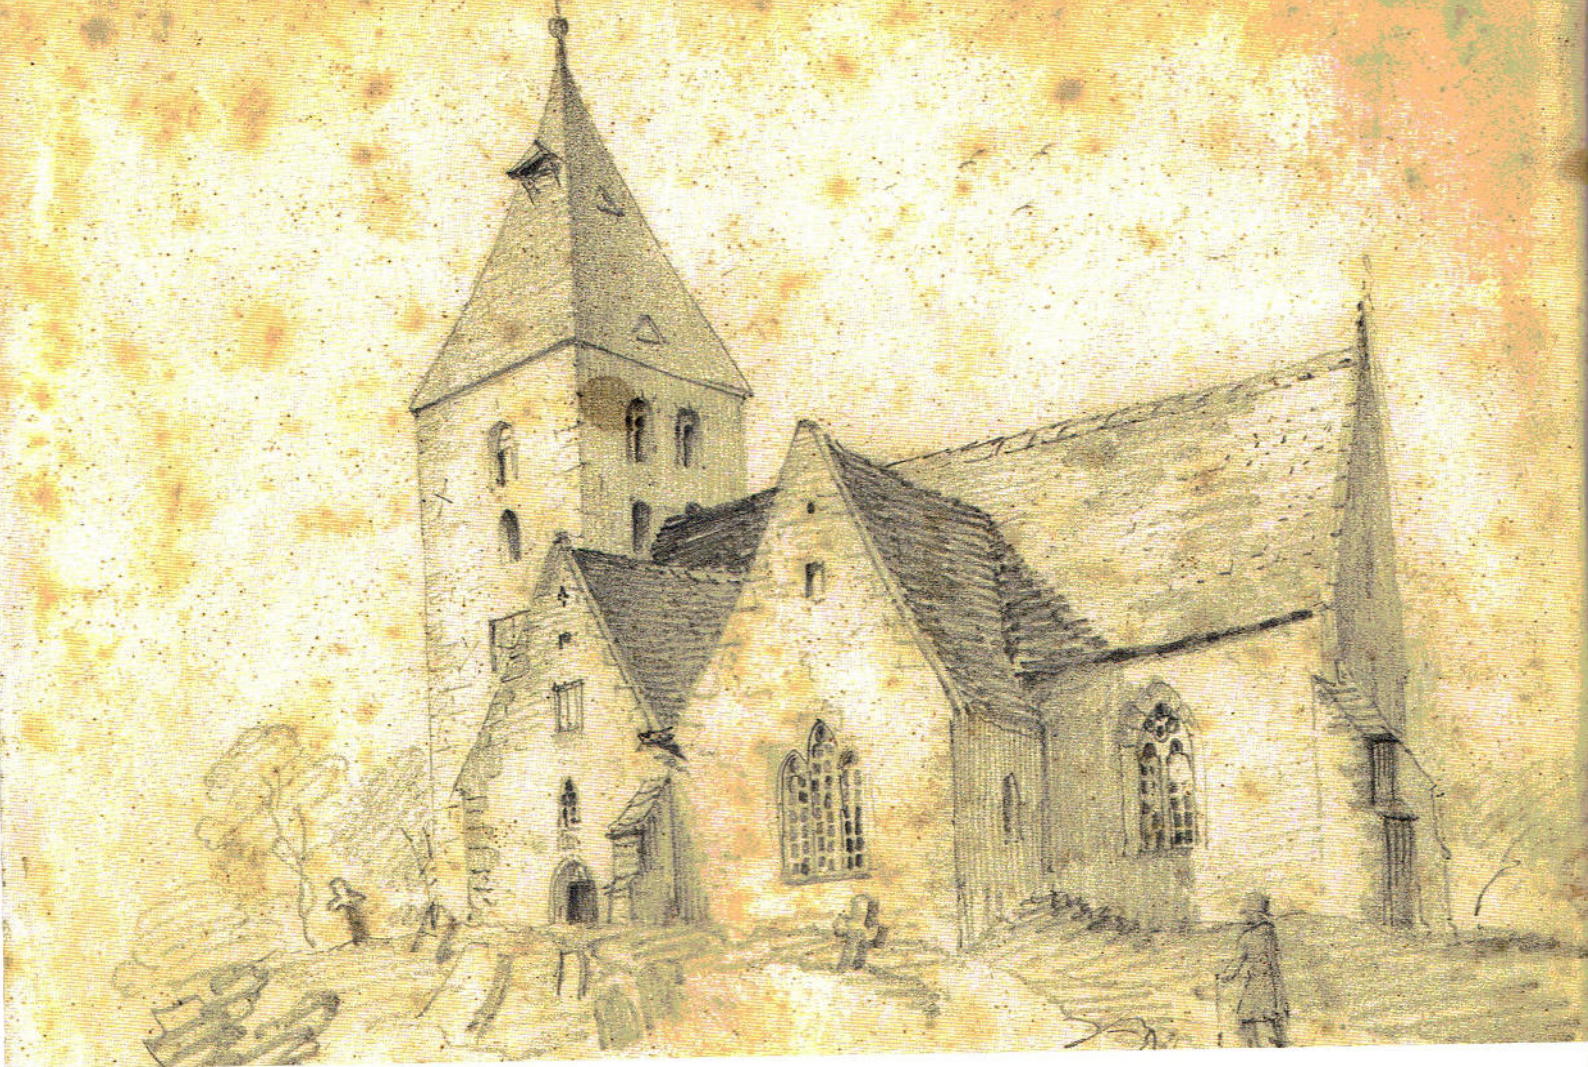
Ludwig Menke,
Kirche in Heiligenkir-
chen mit den
markanten Eisenan-
kern, Mai 1850,
Bleistiftzeichnung,
Lippische Landesbi-
bliothek, 3 H 1,3.
alle Fotos: Joachim
Kleinmanns

leiden« – so kann man in einer Akte über „Kirchen- und Pfarrhausreparaturen zu Heiligenkirchen“ im Landesarchiv lesen. Mit eisernen Anker hoffte man, das gerissene Mauerwerk sichern zu können. So wurden Stangen von Nord nach Süd und von West nach Ost durch den Turm getrieben und an den Enden an kreuzweisen Eisen verkeilt. Das geborstene Mauerwerk wurde mit Steinen und Mörtel geschlossen. Die Reparatur war aber offenbar nicht ausreichend und der Schaden vergrößerte sich. Regen und Frost sowie die Schwingungen der Glocken mögen dafür verantwortlich gewesen sein. 1813 jedenfalls musste man feststellen, dass die Mauerkrone an der Westseite des Turms anderthalb Fuß (knapp 47 cm) über den Mauerfuß hinausragte. Da ein Einsturz befürchtet wurde, trug man an dieser Seite das Mauerwerk bis auf etwa halbe Höhe ab und errichtete es neu. Die Eisenanker behielt man sicherheitshalber zum größten Teil bei. Noch heute bezeugen sie das Erdbeben von 1767.

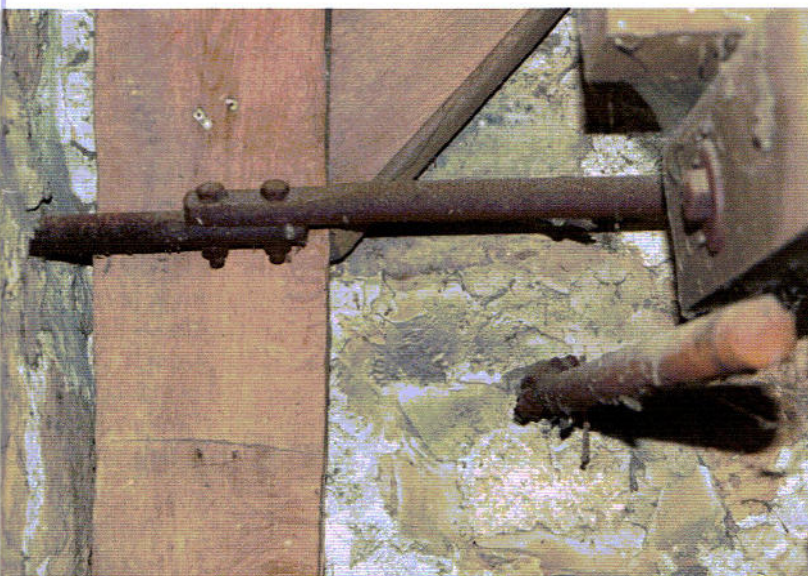
Links: Turminneres unterhalb der Mauerkrone mit eisernen Ankerstangen.

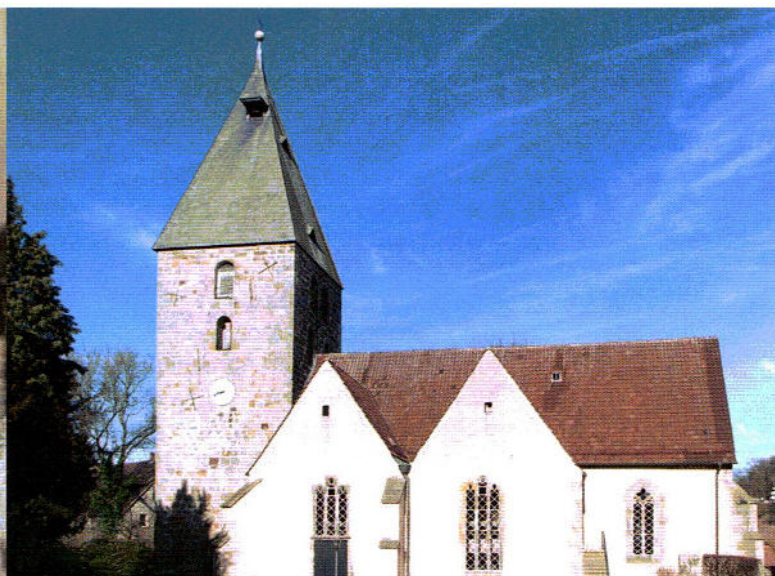
Rechts: Die Kirche in Heiligenkirchen, Ansicht von Süden.

turm wurde so stark beschädigt, dass dauerhaft sichtbare Reparaturen notwendig wurden. Der Turm war Anfang des 13. Jahrhunderts aus dem örtlich anstehenden Osning-sandstein gemauert worden. Der annähernd quadratische Grundriss misst oberhalb des Sockels 7,92 x 8,25 m. Bis zur Glockenstube in 8 m Höhe sind die Außenmauern 2,30 m stark. Allerdings verbirgt sich in Teilen dieser mächtigen Mauern auch noch eine 75 cm schmale Treppe. Oberhalb von 8 m reduziert sich die Mauerstärke in zwei Stufen auf 1,60 und 1,20 m. Der Turmeingang liegt in der Mitte der Südseite; er wird von einem schlichten romanischen Stufenportal mit Rundbogen gefasst. Tageslicht bringen nur vier schmale Öffnungen im Mauerwerk ins Innere. Sie sind unterschiedlich groß, 8 bis 17 cm breit und 57 bis 77 cm hoch. Nach innen verbreitern sie sich auf 77 bis 90 cm und verbessern so den Lichteinfall. In der Turmstube und im Glockengeschoß darüber bilden Rundbogenfenster, zum Teil mit eingestellten kleinen Säulen (Biforien) die Licht- und Schallöffnungen. Nach Norden und Süden weisen in jedem Geschoss eine, nach Osten zwei. Die vom Wetter besonders beanspruchte Westseite hingegen besitzt keine solchen Öffnungen.
